四川省朝天区宣河乡潜溪河宣河龙门段防洪治理工程

# 水土保持设施验收报告

建设单位：广元市朝天区水利工程建设管理站

编制单位：绵阳市水利规划设计研究院有限公司

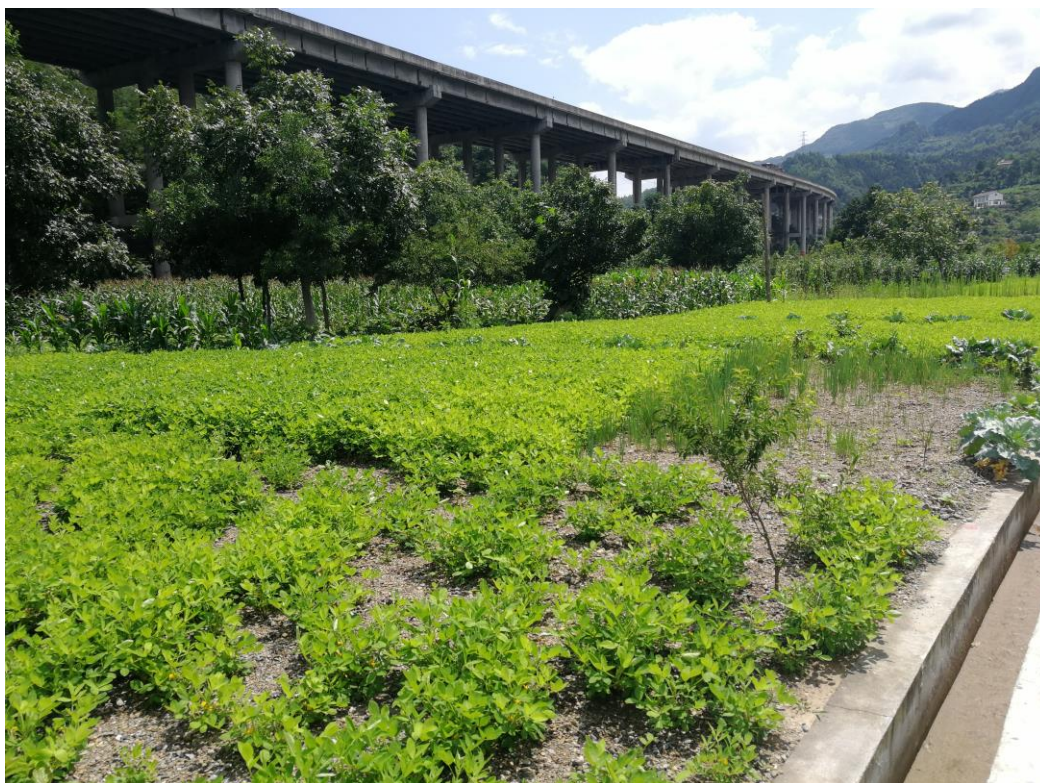
根据查阅的工程施工、监理相关资料及结合现场情况分析，临时堆土区在弃土前对有条件剥离表土的区域进行了表土剥离，剥离表土 0.08 万 m<sup>3</sup>，在施工结束后进行了迹地恢复，采取了整治覆土及复耕恢复的措施，经统计，共整治 0.45hm<sup>2</sup>，覆土 0.19 万 m<sup>3</sup>，复耕 0.45hm<sup>2</sup>。

右岸堤后临时堆土区复耕现状（2021.8）

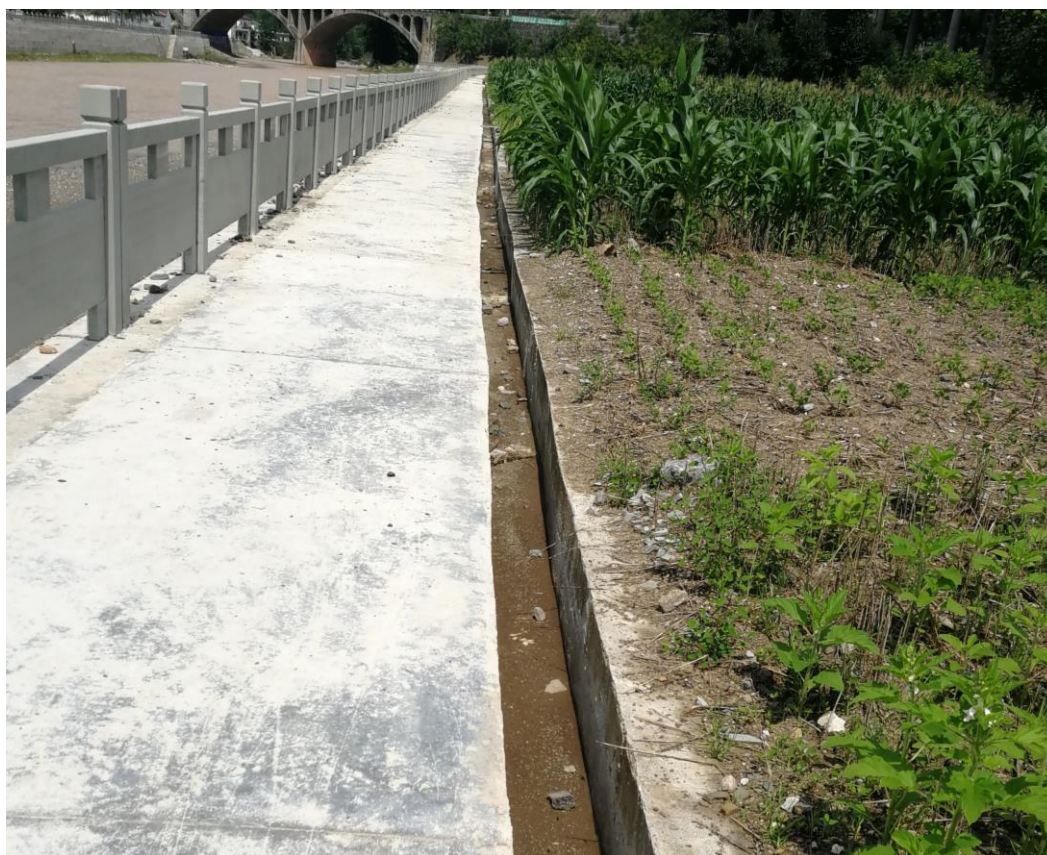
右岸堤后排水沟（2021.8）

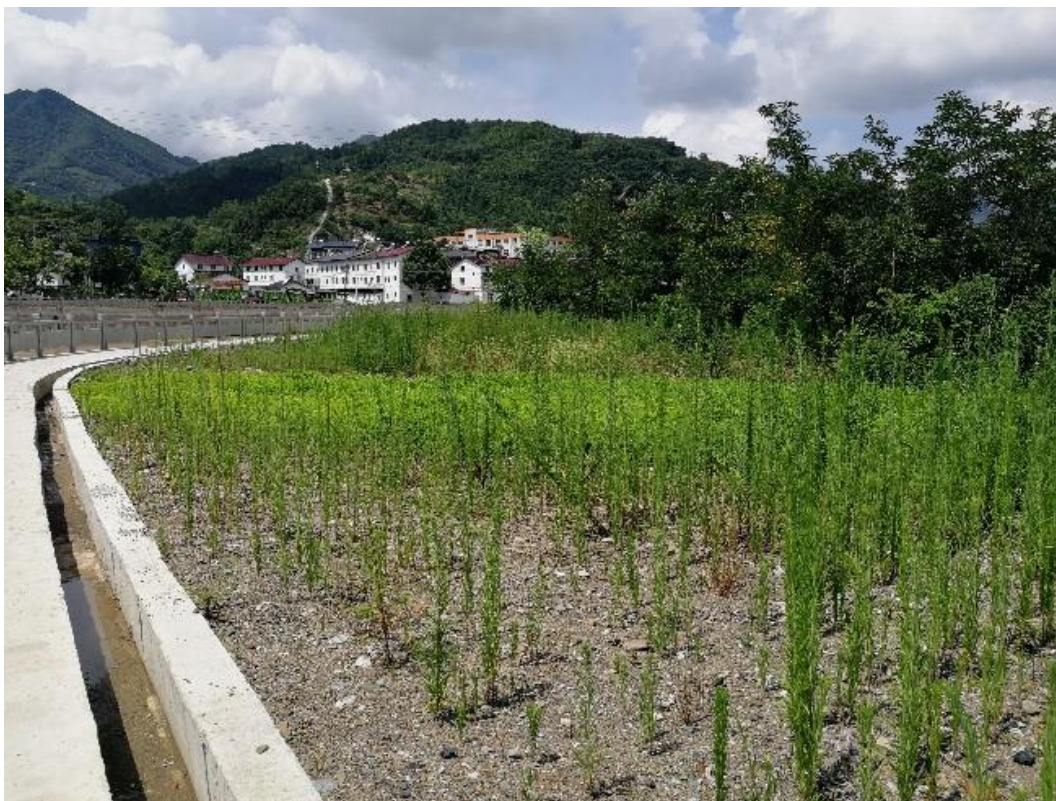
施工临时场地绿化（2021.8）

方案中数据来源为可研设计资料，施工图阶段工程设计有所调整，本阶段绿化面积减少了  $0.25\text{hm}^2$ ，并对植物内容进行了细化设计。目前，植被恢复区水土流失总体得到有效控制，达到容许流失量。评估认为，水土保持植物措施总体实施到位。
