嘉陵江右岸朝天区三滩段防洪堤工程

# 水土保持监测总结报告

建设单位：广元市朝天区水利工程建设管理站

监测单位：四川金原工程勘察设计有限责任公司

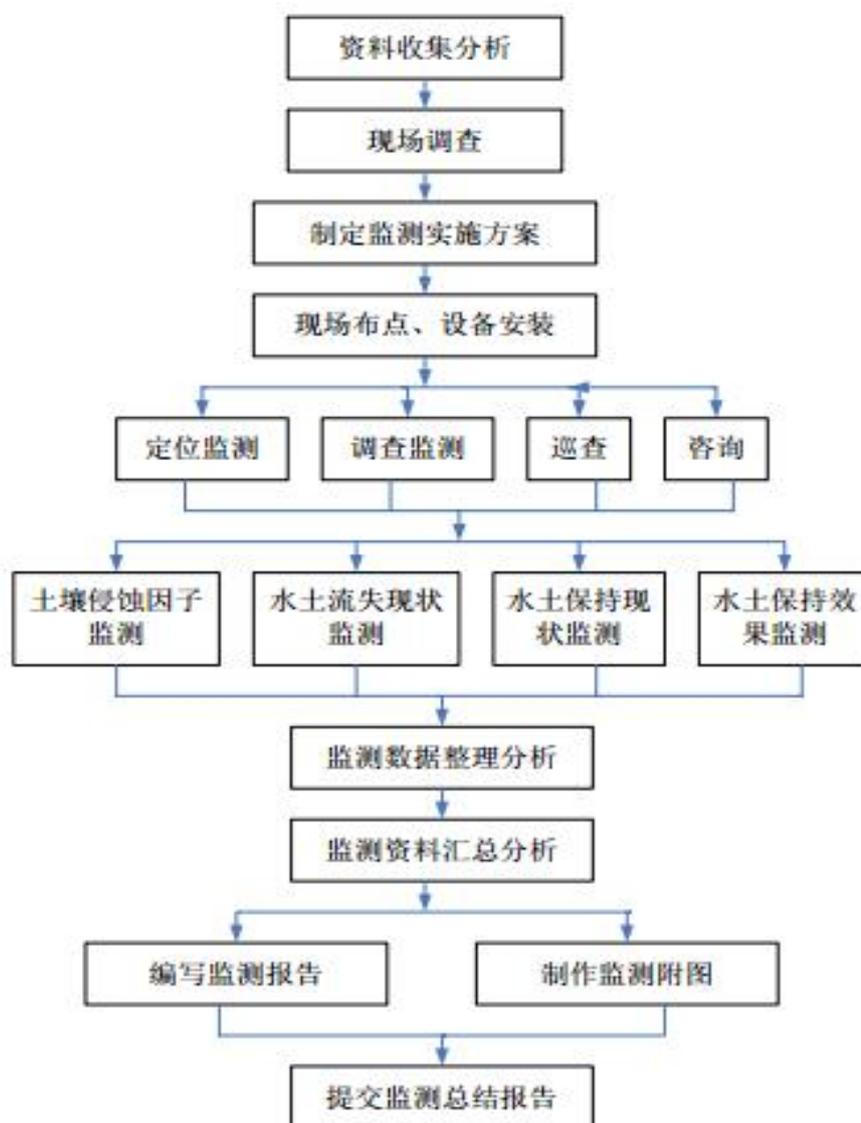
图 1 监测技术路线

重要水土保持监测指标包括扰动土地面积、水土流失防治责任范围、取(弃)土场或临时堆土场的占地面积与土石方量、土壤流失量、水土流失防治措施实施情况(包括植物措施指标、工程措施指标及临时措施指标)及防治效果、水土流失危害及建设单位管理情况等。

根据监测任务要求及《水土保持监测技术规程》的规定,为达到监测目的,本项目的水土流失监测主要采取实地量测、调查监测、遥感监测和资料分析相结合的方法,对防治责任区范围内水土流失进行监测。
