朝天区东西部扶贫协作产业园(五期)
七盘关农产品加工园标准化厂房及配套设施建设项目

水土保持方案报告表

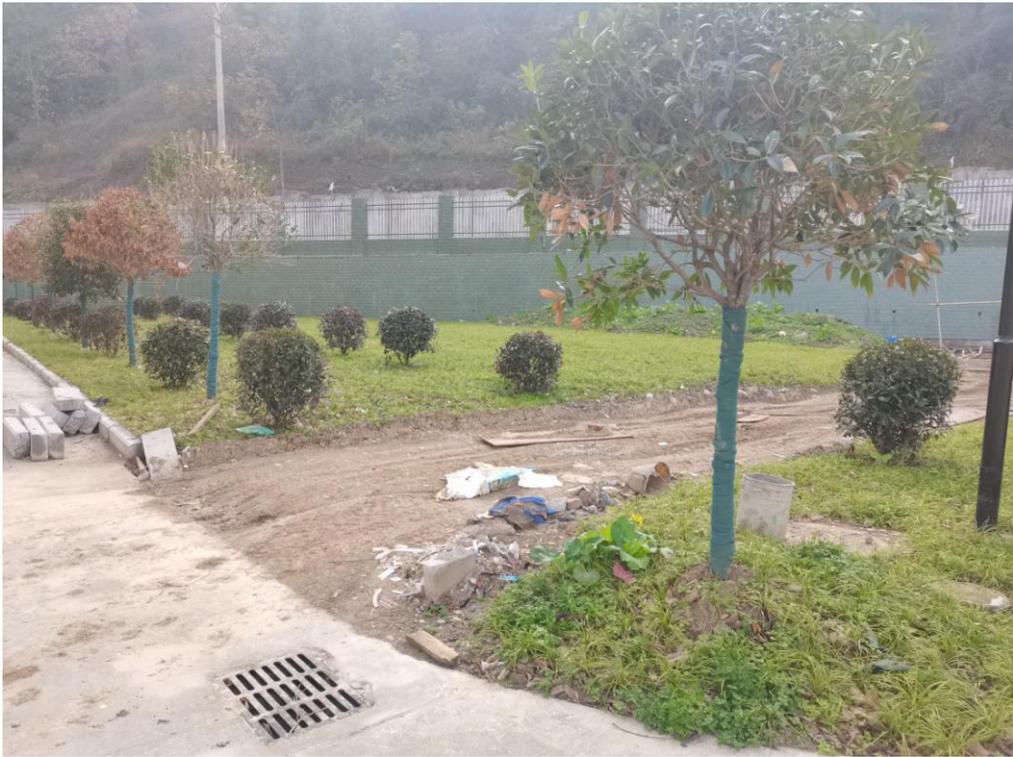
绿化区域现状

主体工程已在该区域实施表土回覆 1200m^3 ，布设撒播草籽、栽植乔、灌木等植物措施，撒播草籽 0.23hm^2 ，栽植乔木 60 株，灌木 54 株。绿化区域实施撒播草籽后，为防止生长期表土被雨水冲蚀，主体工程实施了密目网覆盖约 0.23hm^2 。目前，该区域已实现全部绿化，并在绿化带外侧修建了高 15cm 绿化带边沿，植物存活较好。

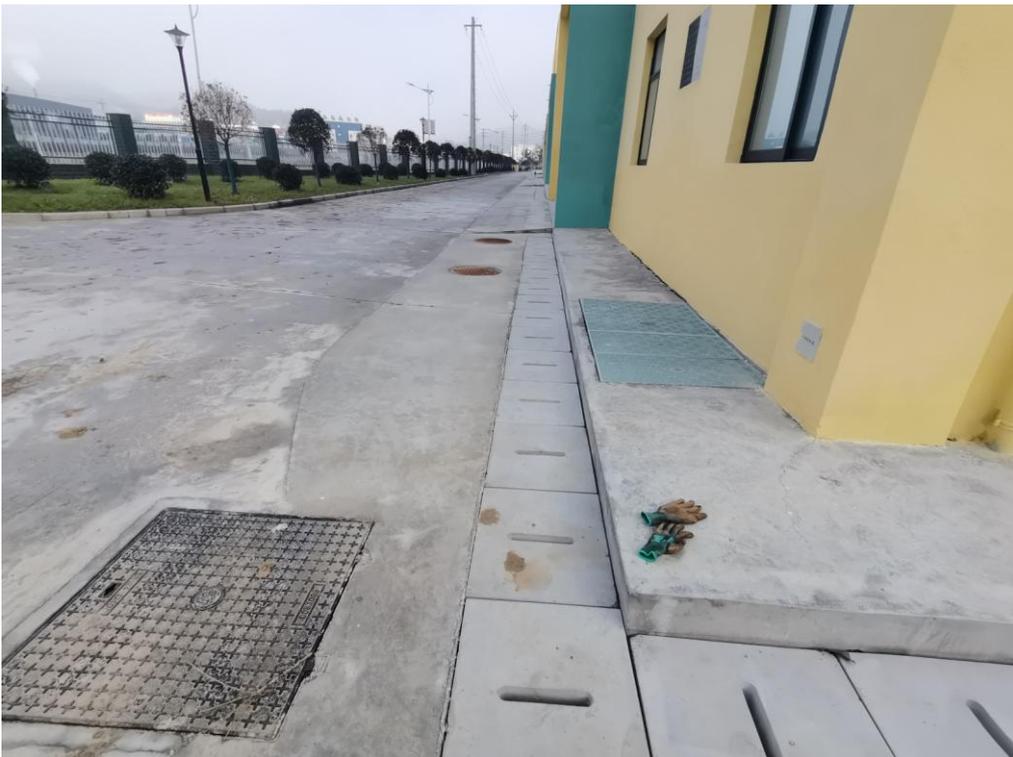
建筑周边盖板排水沟

区域占地面积 0.93hm^2 ，已于 2022 年 8 月开工建设，2023 年 7 月全面完工。根据现场调查和查阅施工资料，主体工程施工期间在区域周边布置了临时排水沟 660m 和临时沉砂池 8 个；在各个建筑物周边布置了盖板排水沟 660m。目前，该区域已全部建成计划建筑物，实现地面全覆盖，因此，本方案不再新增其他水土保持措施。

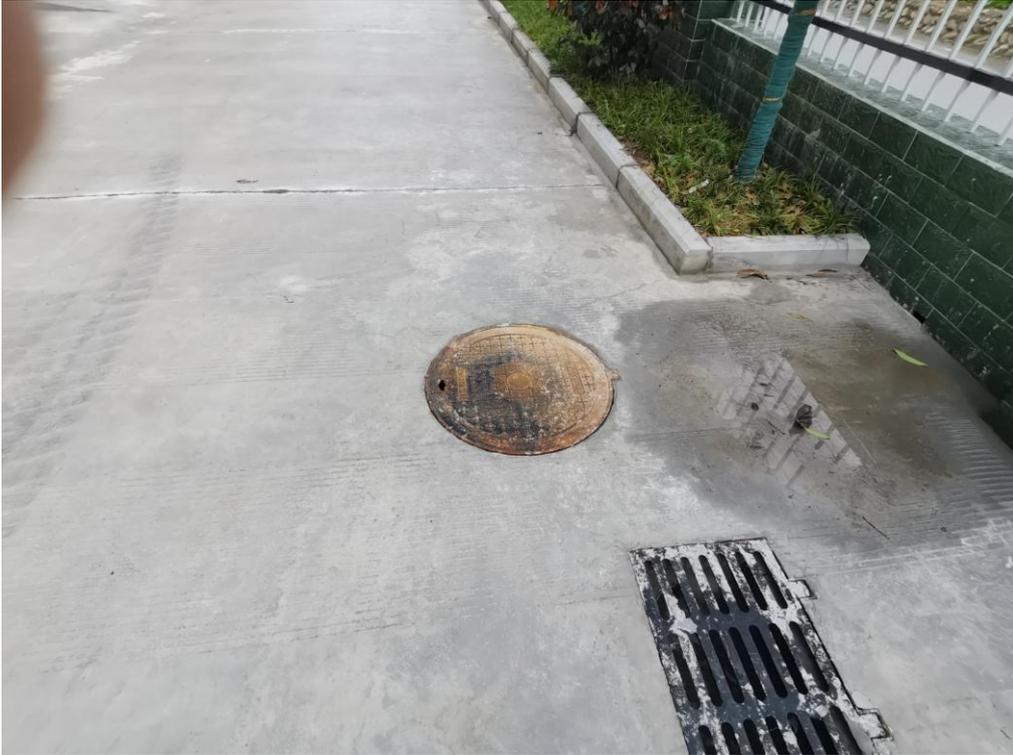
雨水口及雨水检查井

本工程雨水口采用砼雨水口，雨水篦采用球墨铸铁材质。雨水口联络管为 d200 平口式波纹管，以 0.01 的坡度坡向雨水检查井。共设置雨水口 19 个。

检查井全部采用钢筋砼检查井。检查井根据接入接出管道管径、位置及深度选择圆形类型。共设置检查井 10 座。
